Зорица ЧУБРОВИЋ
Јасминка ГРГУРЕВИЋ

ЦРКВА СВ. НЕЂЕЉЕ У КУМБОРУ

Затечено стање грађевине

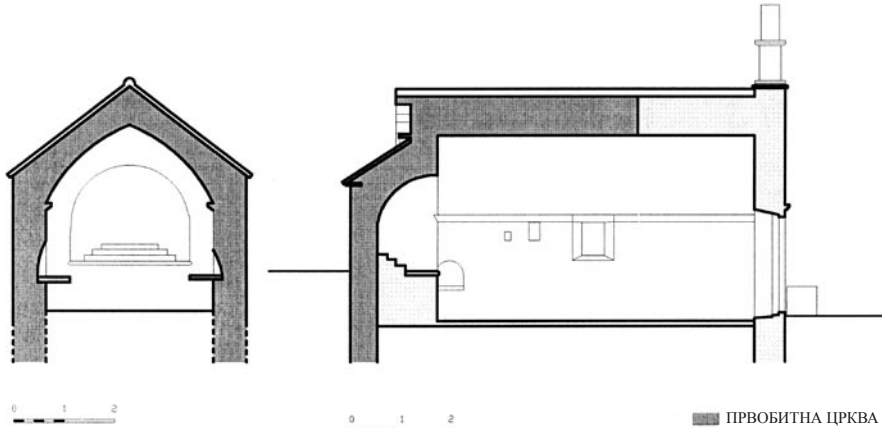
Црква св. Неђеље,
Кумбор; попречни
пресјек са погледом на
источну страну

Црква св. Неђеље, Кумбор; подужни пресјек
са погледом на јужну страну

На основу карактеристика градње може се уочити да је првобитна црква св. Неђеље била знатно краћа у основи те да је свој данашњи облик добила дограђивањем према западу. На положај првобитног западног зида, који је у преградњи цркве срушен да би простор наоса био продужен, указује пукотина на сјеверној фасади као и попречна пукотина у унутрашњости цркве удаљена око 2,30 м од западног зида.

Свод млађег дијела цркве полукружно је завршен док је свод првобитне грађевине са преломом у тјемену.

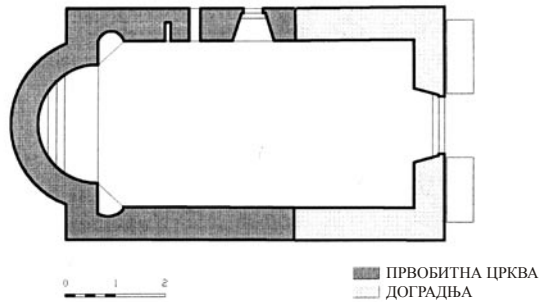
Основа цркве св. Неђеље у Кумбору

Црква св. Неђеље је једнобродна засведена грађевина са полукружном апсидом на источној, а улазом и звоником на преслицу на западној страни. Покривена је двоводним кровом са кровним покривачем од каналице. Црква је зидана каменом. Унутрашњост грађевине освијетљена је са два прозора на јужној страни од којих је мањи прозор у виду узаног отвора постављен ближе апсиди, а већи прозор уоквирен каменим оквиром по оси јужног зида.

Првобитна црква је на јужном зиду имала један високо постављени узани отвор у јужном зиду кроз који је продирала свјетлост испред иконостаса чији положај означава постојеће правоугаоно удубљење за горњу греду. Могуће је да је постојао узани прозор и у апсиди који је накнадно зазидан, што ће показати даља истраживања.

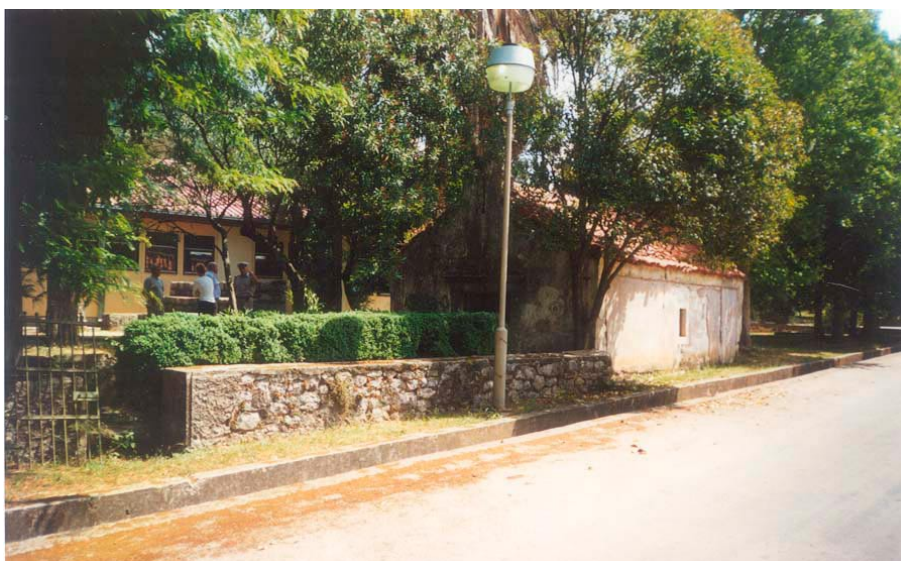
Црква св. Неђеље; поглед са југозапада

Сем на сјеверној страни гдје је видна обрада фасаде зидана у каменим осталим фасадним површинама цркве сачувана је накнадна обрада малтерном декорацијом. Једноставну декорацију чине истакнуте угаоне и ободне траке и равна поља између њих. Поља су бојена свијетло руменом бојом, а истакнуте траке окером.

У преградњи цркве уобличена је њена западна фасада са правоугаоним порталом чији камени оквир је украшен мотивом ужета и дијамантног врха у подножју довратника. Могуће је и да је данашњи звоник на преслицу са једним звоном, компонован од два вертикално постављена камена квадера који носе лучни завршетак, настао у исто вријеме.

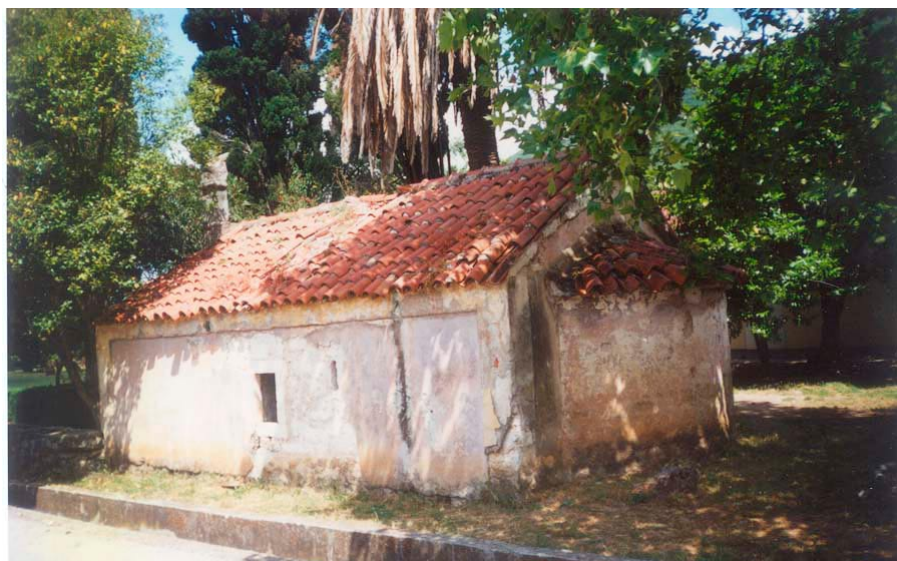
Поглед на цркву св. Неђеље са југоистока

Судећи по изгледу каменог вијенца испод крова на источној страни могло би се претпоставити да је првобитни кровни покривач ове цркве био од камених плоча чије остатке представљају постојећи *кошали*.⁹ Да ли су сачувани трагови оваквог покривања и у којој мјери показале будућа архитектонска истраживања на крову.

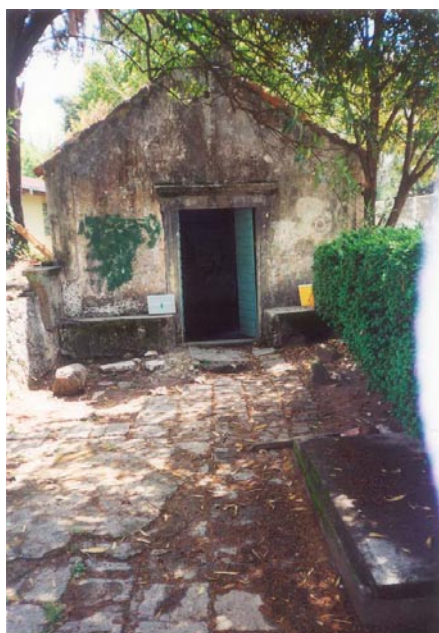
Западни изглед цркве са двориштем

Испред цркве, уз чију западну страну су зидане клупе тзв. *џижули*, је правоугаони ограђени простор поплочан каменим плочама. Ту је стајало неколико гробница које су средином 20. вијека пренесене на нови положај. На јужној страни, према приобалном путу, овај простор уоквирује густе шимшир који заједно са неколико високих чемпреса и других стабала која надвисују црквицу њеном положају даје посебну атмосферу.

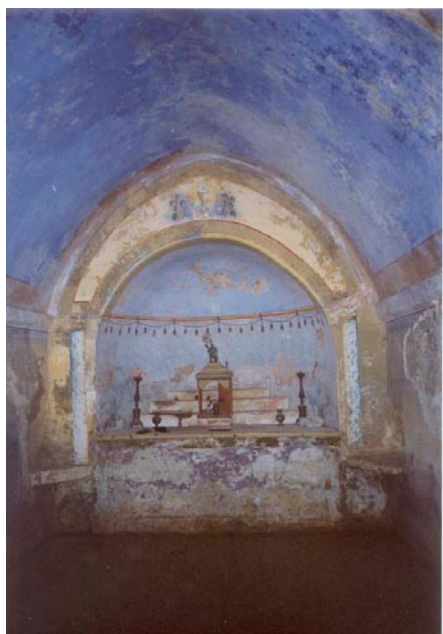
Унутршњост цркве св. Неђеље;
затечено стање

Унутрашњост цркве чини засведени једноставни простор са полукружном апсидом у којој се налази олтар. У угловима зида на источној страни, уз олтар, изведена су два симетрична лучно обликована удубљења за проскомидију и ђаконикон, а на јужној страни, будући да је малтер отпао, видно је и старије удубљење за греду иконостаса.

Унутрашњост цркве је омалтерисана и украшена сликаном декорацијом. Олтарском простору посвећена је највећа пажња. У апсиди је насликана завјеса са кићанкама, а на јужном и сјеверном зиду источне стране су стубови кружног облика са капителима украшеним лишћем. У тјемени источног зида је пехар са Христовим монограмом и гранчицама

винове лозе са страна. Свод је обојен плавом бојом, вијенац у подножју свода украшен поједностављеном мраморизацијом а на подужном и западном зиду бојеним цртежом имитира се зидање каменом са геометријски правилним спојницама и грубо пикованим површинама. На накнадно крпљеним површинама малтера поново је досликаван исти мотив.

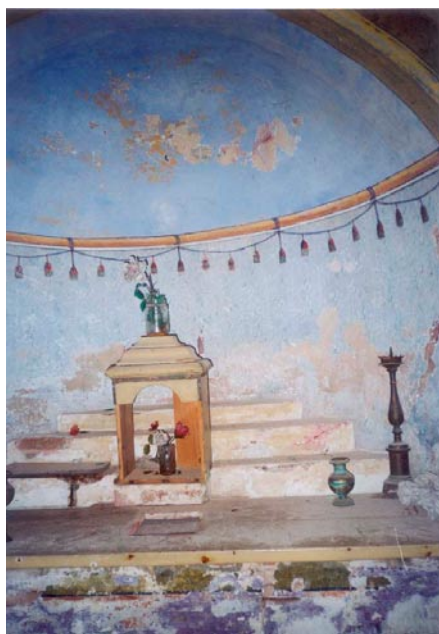
Апсида цркве св. Неђеље;
затечено стање

Предња страна олтара је у равни источног зида. Горња страна олтарске мензе састоји се од равне површине која се према тјемени апсиде наставља у виду три равна степеника.

На мјестима у апсиди са којих је премаз на коме је сликана ова декорација отпао, могао се запазити старији сликани слој. У десном углу средњег степеника над олтарском мензом видан је био мотив мраморизације веома сличан са истим мотивом у подножју олтаске пале у цркви св. Ане изнад Пераста.⁸ Овај сликани детаљ по свом положају у апсиди, колориту и цртежу одавао је руку Трипа Кокоље, највећег барокног сликара Боке Которске.

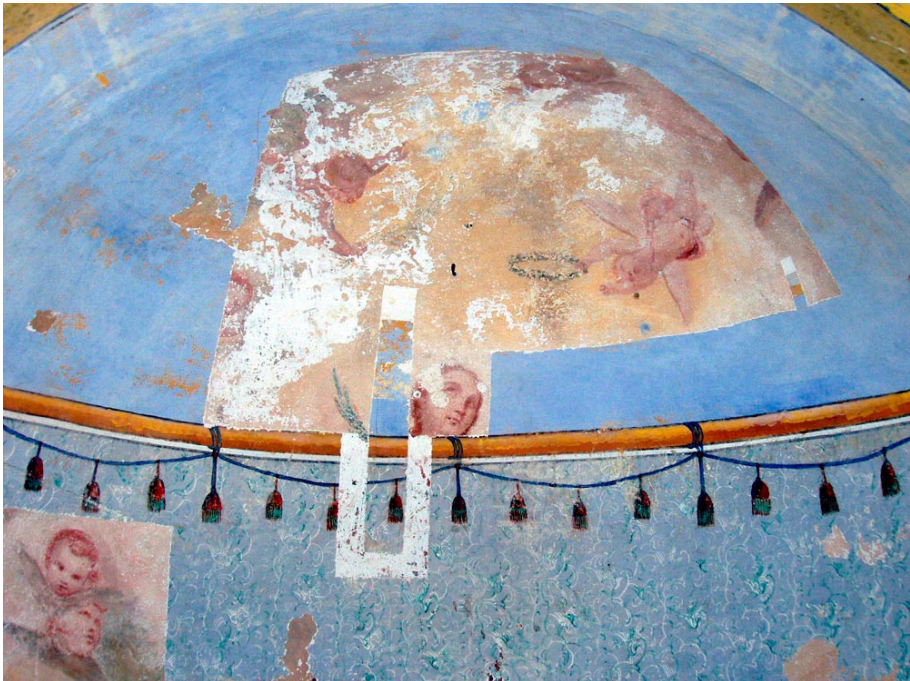
Откривени дјелови Кокољиног сликарства у калоти апсиде

Судећи по откривеним површинама сликарства Трипа Кокоље у апсиди цркве централно је приказана светитељка која држи палмину грану и вјероватно клечи у молитвеном ставу. Изнад њене главе је небо са анђелима, а околу су херувими. Анђео са десне стране носи вијенац од цвијећа који ће ставити на главу светитељке.

Чеони лук апсиде, као и њене вертикалне углове, Кокоља је ријешао у виду мермерног полукружно завршеног портала кроз који се посматра сцена у апсиди. Дубина простора посебно је наглашена закошеним елементима профилисаног вијенца на страни према насликаној композицији на начин чест у илузионистичком сликарству.

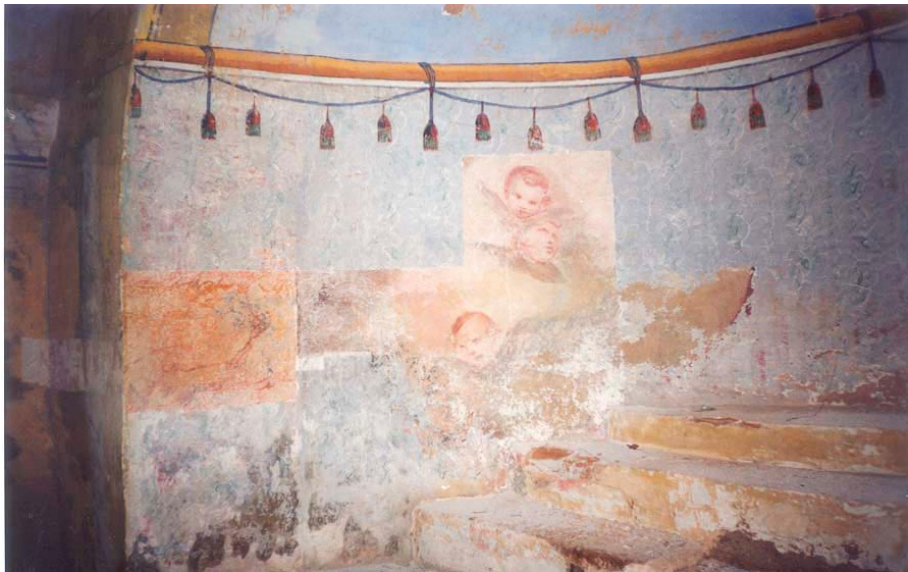
Сјеверна страна апсиде; изглед у току радова на откривању
Кокољиног сликарства

На основу анализе сондажно испитаних зидних површина, апсиде и свода може се закључити да је цијела унутрашњост цркве св. Неђеље била обрађена Кокољином руком.

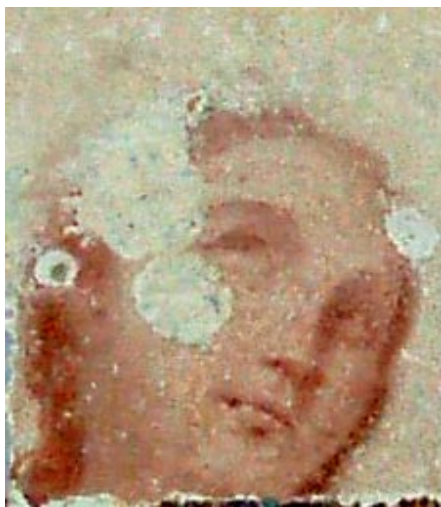
Глава светитељке

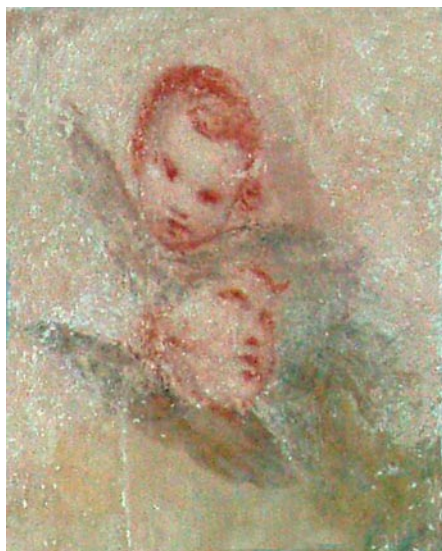
Херувими; детаљ из апсиде

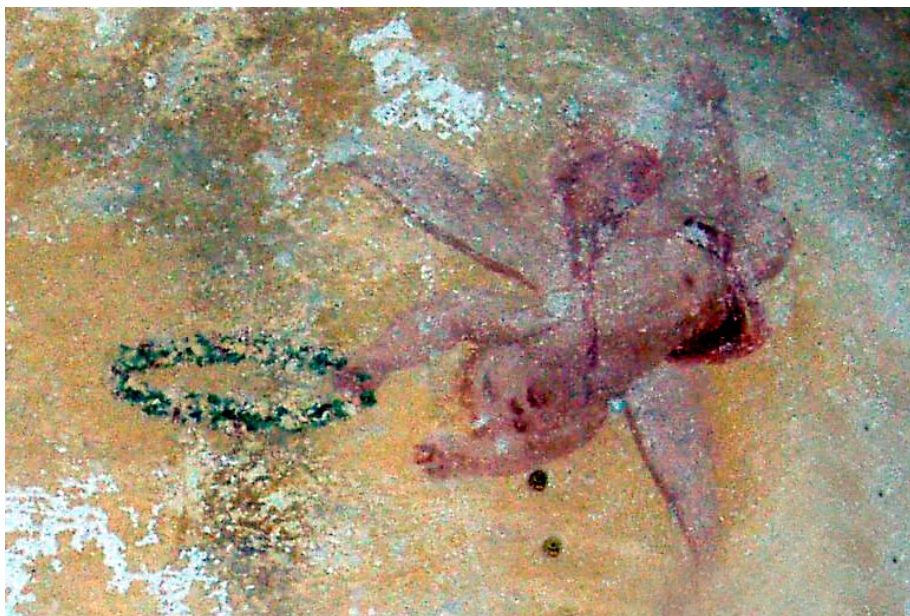
Анђео на јужној страни калоте апсиде

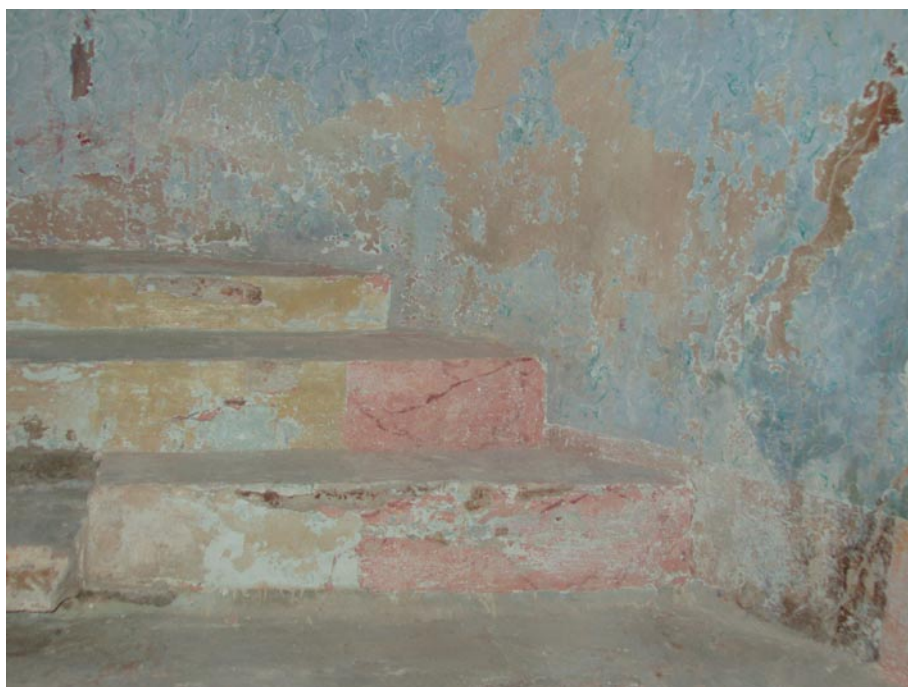
Марморизација степеника у олтарском простору
